Le « **Galana** » est un carrelage en pierre, le meilleur revêtement de sol qu'on puisse avoir au Kenya. Il est très résistant et dure de longues années.

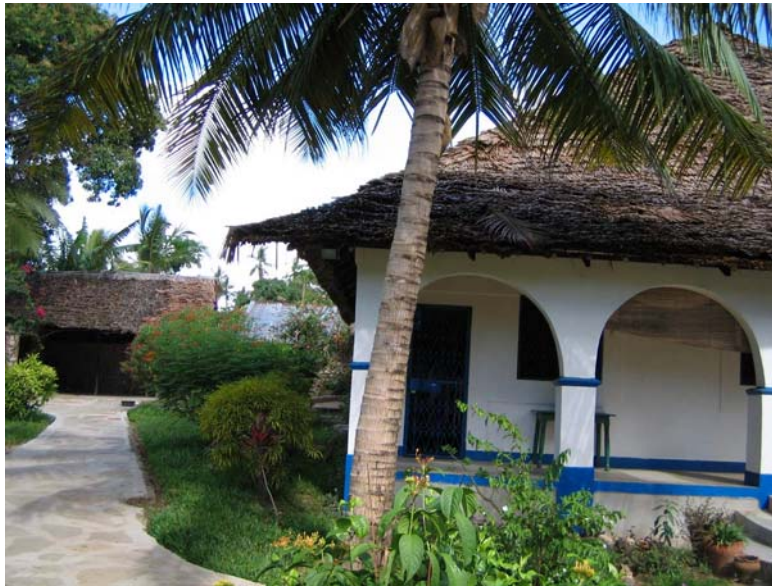
A gauche de cette maison :  
chemin revêtu de galana

De plus, le galana posé autour des maisons permet de protéger les façades des maisons. En effet, en saison des pluies, la terre rouge est projetée sur les maisons, ce qui les salit et décape les peintures.

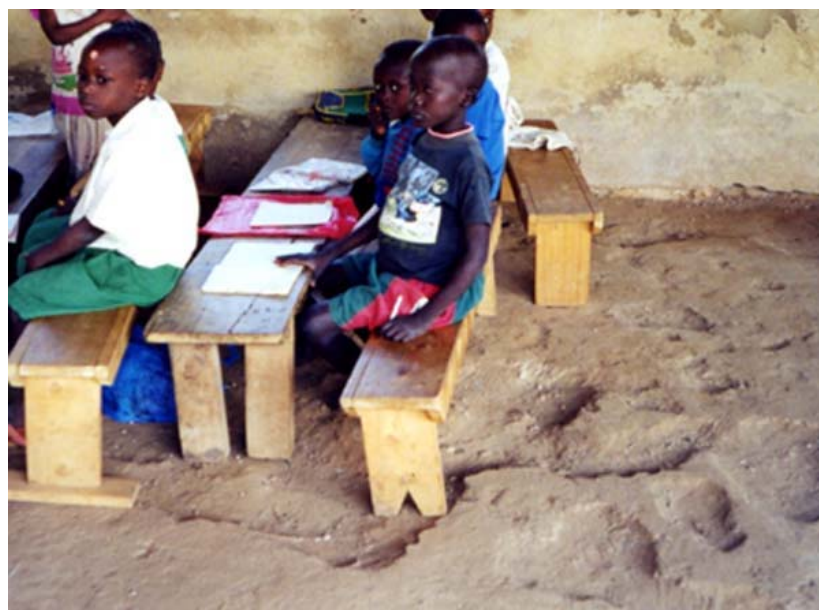
L'alternative est un **sol cimenté**, mais il est fragile. Du fait de l'humidité, des trous se forment rapidement, et au bout de 2 ou 3 ans, le sol est à refaire.
